# Besiktningsprotokoll

Försäkringsbesiktning för Anticimex Säljarförsäkrat

| Fastighetsadress:<br>Sannäsberget 2 | |

| Besiktningsdatum:<br>2025-05-23 | Protokollnummer:<br>69021086 |

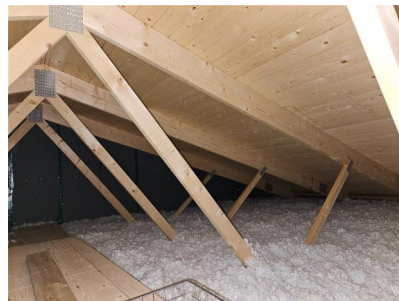
Inget att notera.

Fuktmätning av underlagstak / konstruktion är ej relevant för årstiden och därför ej utförd.

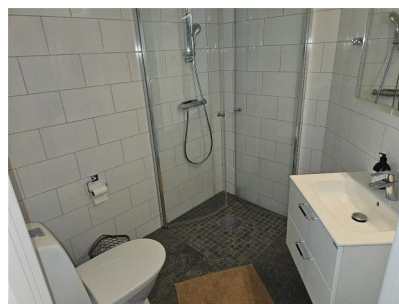
Funktionskontroll av jordade eluttag.

Vid stickprovskontroll av jordade eluttag noterades inga avvikelser.

Normala fuktvärden indikerades mot klinker/kakel.

En viss fukt tränger alltid in bakom kakel/klinker via fogarna, detta är helt normalt och innebär inte att tätskiktet/ våtrumsisoleringen under kaklet/klinkern är bristfälligt eller ur funktion.

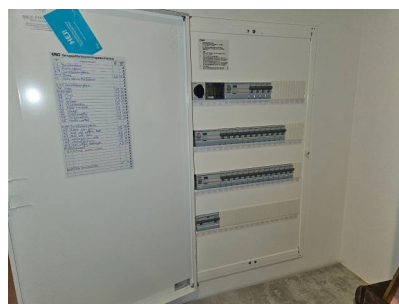
El-centralen har jordfelsbrytare.

Jordfelsbrytare finns installerad vid elcentralen.

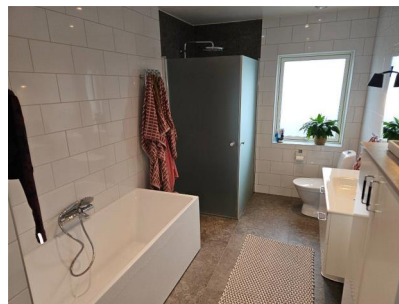
- Golvfall kontrollerat med stålcula, utan avvikelser.

Normala fuktvärden indikerades mot klinker/kakel.

En viss fukt tränger alltid in bakom kakel/klinker via fogarna, detta är helt normalt och innebär inte att tätskiktet/ våtrumsisoleringen under kaklet/klinkern är bristfälligt eller ur funktion.

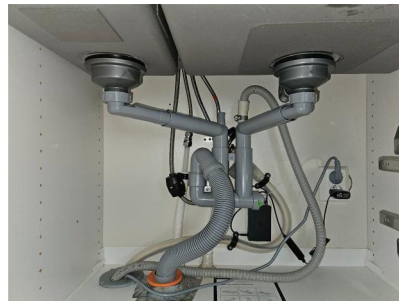
- I diskbänkskåpet finns en elektrisk magnetventil för avstängning av diskmaskinen vattenförsörjning med strömställare under överskåp.
- Fuktskydd finns i diskbänkskåp, diskmaskin och kyl/frys.

Fuktindikering i utrymmet gav inga förhöjda fuktindikationer.

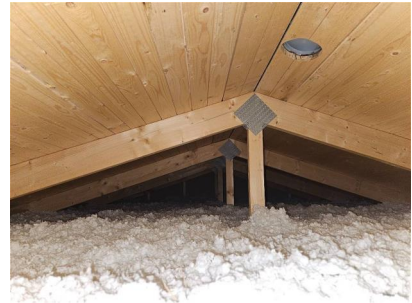
Inget att notera.
