ÖVERLÅTELSEBESIKTNING

Lurs-Backa 1:41
Vintergatan 13, 457 96 Lur

Beställare	Namn: Bertil och Laila Hjelmäng
Protokollnummer	FBÖ-12015
Besiktningsman	Namn: Richard Gustavsson Djerf Telefon: Epost: kundservice@fuktochbyggkonsult.se
Besiktningsdag	2024-06-07, 09:00
Närvarande	Bertil och Laila Hjelmäng, fastighetsägare Richard Gustavsson Djerf, Fukt och Byggkonsult AB

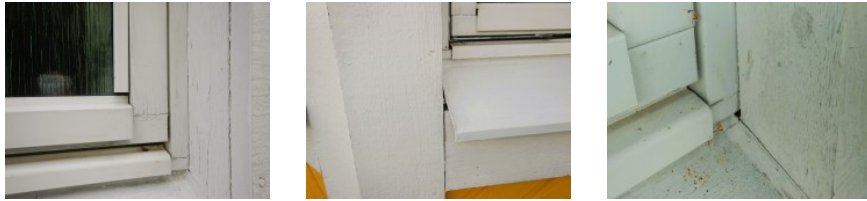
Fönstren är i relativt bra skick och fungerar väl. Fönstret på solgaveln har börjat få lite släpp i färgen vilket kräver underhåll.
En del fönsterbleck är otäta och behöver justeras eller fogas med mjukfog.

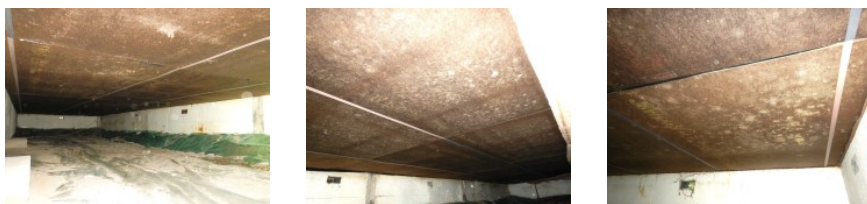
Det ser relativt bra ut i grunden generellt. Det förekommer dock en del missfärgningar och påväxt på skivorna i blindbotten och skivorna bågna, vilket visar att fuktigheten periodvis är hög. Under den ångtät plastfolien förekommer kondens, vilket är normalt och visar att folien gör nytta.

Vid kontroll av bjälklaget uppmättes fuktkvoten till 16 % vilket är strax under kritisk fuktnivå för tillväxt av mikroorganismer.
