**Fastighetsuppgifter**

Torreby 3:168

Torreby 48

| Besiktningsdatum | 2026-05-25 |

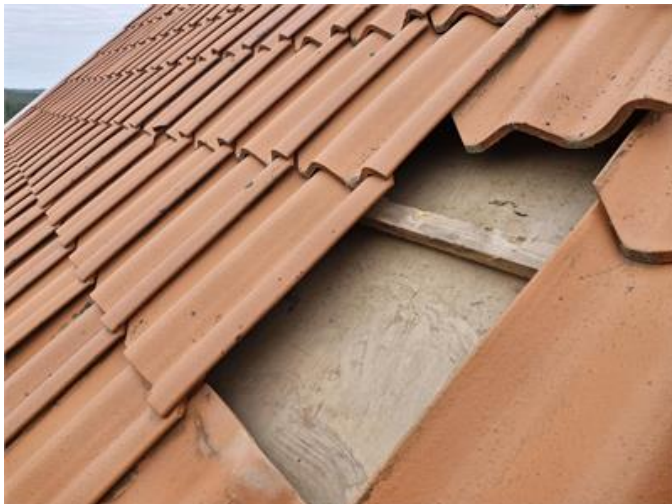
| Besiktningsresultat | | | | | |
|---|---|---|---|---|---|
| Tak | | X | | | Lertegelpannor ovan underlagstak av träfiberskivor.<br>Yttre randen av takpannorna ej fast förankrade.<br>Vid rännal har pannorna bristfälligt överlapp mot rännalsskivan.<br>Vattbräddar ovan vindskivor (ej vattplåtar) med glipor mot pannorna .<br>Se kommentar/riskanalys samt bilder. |

Tak, lertegelpannor ovan underlagstak av träfiberskivor.

Då underlagstaket består av träfiberskivor utan yttre täckning av papp finns risk att regn/snö tränger in i skarvar och andra otätheter vid ogynnsam väderlek och orsaka fuktrelaterade skador på skivorna och i värsta fall vidare ner i konstruktionen. Det är därmed extra viktigt att löpande kontrollera att takpannorna är hela och ligger rätt.

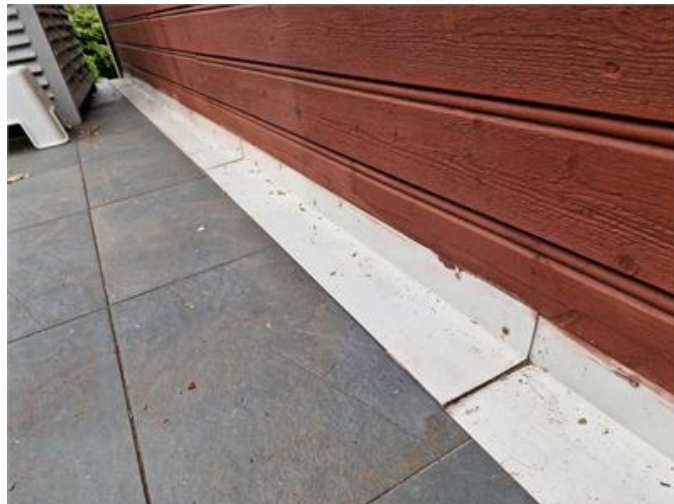
| Besiktningsresultat | | | | | |
|---|---|---|---|---|---|
| Fasad | | X | | | Fasaden delvis målad med slamfärg (Falurödfärg), torrsprickor finns.<br>Vid altan finns utanpåliggande plåtbleck, ej instick under panelen.<br>Se kommentar/riskanalys. |

Fasad, torrsprickor förekommer, utanpåliggande plåt vid altan.

När plåtdetaljer har utanpåliggande montering finns risk att otätheter kan uppstå varpå vatten kan tränga in och orsaka fuktrelaterade skador i bakomliggande konstruktion.
