ÖVERLÅTELSEBESIKTNING

Resö 3:68

Glanarkullen 1, 457 97 Resö

Beställare	Namn: Karl Hesstvedt
Protokollnummer	FBÖ-12633
Besiktningsman	Namn: Frans Elfving Telefon: Epost: frans@fuktochbyggkonsult.se
Besiktningsdag	2026-04-01, 09:00
Närvarande	Frans Elfving, Fukt och Byggkonsult AB

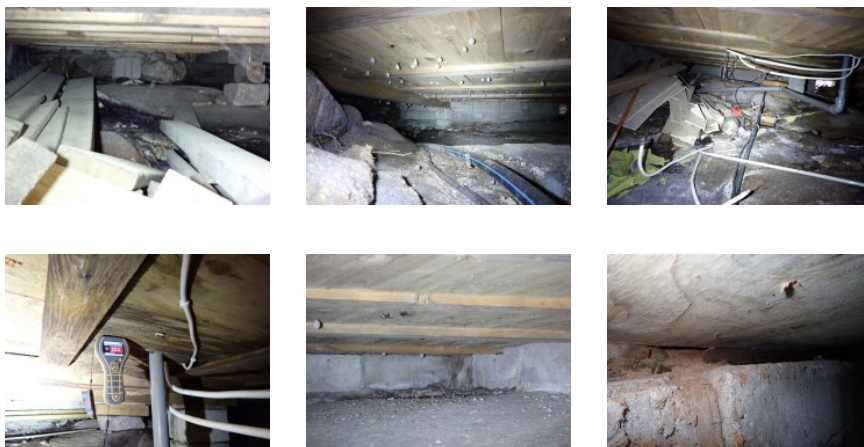
Kontroll / Fuktmätning

Det finns en hel del lösöre och skräp i grunden som blivit fuktpåverkat och behöver rensas ut. I grundutrymmet kan man se att fuktigheten har varit hög under lång tid. Brädorna i blindbotten har mikrobiell påväxt. Det är en avvikande mikrobiell lukt i grunden. Vid kökets röranslutningar noterades lokala missfärgningar och förhöjd fuktkvot. Sannolikt ett läckage.

Rötskador noterades i ytterväggsyllen under våtutrymmet. (Se även lämnade upplysningar). Vatten- och avloppsledningarna är bristfälligt fixerade. Avloppsledningen har gått isär ovanpå berget under altanen mot framsidan.

Vid fuktkvotmätning i bjälklaget uppmättes fuktkvoten till 19-24 % vilket är över kritisk fuktnivå för tillväxt av mikroorganismer.

Tillväxt av mikroorganismer kan ske vid en relativ luftfuktighet om 75 % vilket motsvarar fuktkvoten 17 % i konstruktionsvirke.

Uppmätta fuktvärden i grunden var över kritisk nivå för tillväxt av mikroorganismer. För att undvika detta så måste dess klimat bli torrare. En vanlig åtgärd för att motverka fukt- och luktproblematiken i denna typ av grundkonstruktion är att installera en ändamålsenlig sorptionsavfuktare med funktion för undertryck. Markytan behöver rengöras noggrant och plastas in med en ångtät plastfolie. Ventiler/otätheter tätas för att skapa ett slutet utrymme att avfukta. Även markförhållandena kan komma att behöva förbättras både invändigt i grunden och utvändigt kring huset för att leda bort dagvatten på ett så bra sätt som möjligt. På detta sätt skapas ett slutet utrymme där luftfuktigheten kontrolleras till säkra nivåer och risken för skador minimeras. För att minska luftströmningen mot boutrymmet ventileras grunden kontinuerligt med undertryck och sakta drar eventuella luktsmittor från bjälklaget nedåt och ut ur grunden.

För att undersöka orsaken och omfattningen av bristerna samt hur man på bästa sätt löser fuktproblematiken i denna krypgrund rekommenderas en fördjupad undersökning. Sådan undersökning förutsätter att man skapar tillträde till hela utrymmet.

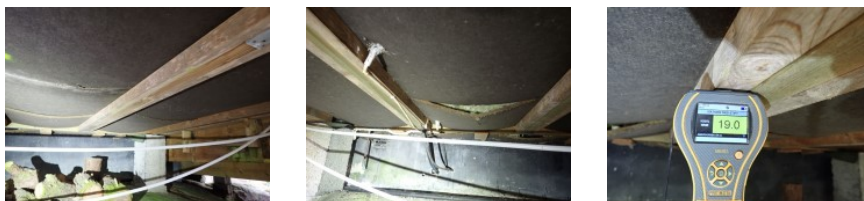
Kontroll / Fuktmätning

Plintgrund är en känd så kallad riskkonstruktion då bjälklaget påverkas av markfukten och även uteluftens fuktinnehåll. Hög fukt över tid kan orsaka tillväxt av mikroorganismer, vilket kan orsaka skador.

Vid fuktkvotmätning i bjälklaget uppmättes fuktkvoten till 18-20 % vilket är över kritisk fuktnivå för tillväxt av mikroorganismer.

Tillväxt av mikroorganismer kan ske vid en relativ luftfuktighet om 75 % vilket motsvarar fuktkvoten 17 % i konstruktionsvirke.
